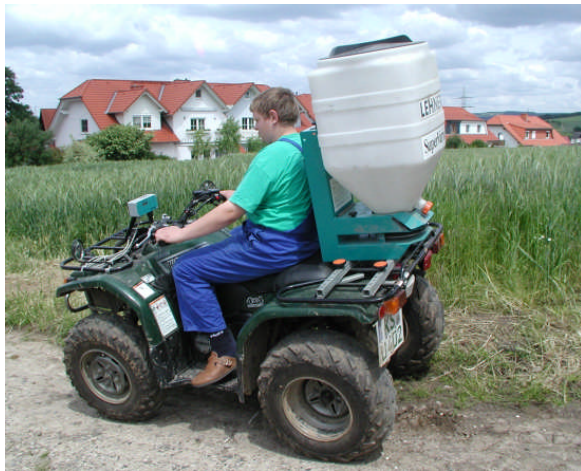
Ein Kleinprivatwaldbesitzer war mit seinem Stiefsohn in den betriebseigenen Buchenwald gefahren, um Brennholz aufzuarbeiten. Zum Transport benutzte er ein Quad mit angehängtem PKW-Anhänger. Während der Arbeit im Wald wurden sie von einem Mann angesprochen, dessen PKW in der Nähe im tiefen Waldboden steckengeblieben war. Bei dem Fahrmanöver, um das Quad für den Abschleppvorgang in die richtige Fahrtrichtung zu bringen, war der Kleinprivatwaldbesitzer eine steile Wegböschung hinaufgefahren. Dabei überschlug sich das Quad rückwärts und fiel auf den Fahrer. Dieser zog sich dabei so schwere innere Verletzungen zu, daß er noch am gleichen Tag verstarb.

Immer mehr Quads werden für landwirtschaftliche Arbeiten eingesetzt. Die geringe Standsicherheit dieser Fahrzeuge ist ein Sicherheitsrisiko.

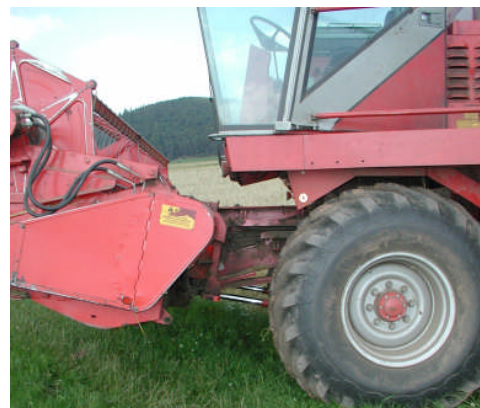
Der Landwirt war mit dem Mähdreschen der Gerste beschäftigt. Seine Ehefrau war mit auf das Feld gefahren. Nachdem bereits ein Teil der Gerste gedroschen war, ließen sich die Gänge beim Mähdrescher nicht mehr einlegen. Der Landwirt stoppte den Mähdrescher, ließ den Motor weiterlaufen, trat zwischen linkes Vorderrad und Schneidwerk und versuchte, den Bowdenzug, der mittels eines Gabelbolzens am Schaltgestänge befestigt war, zu lösen. Bei den Arbeiten am Bowdenzug muß er dann den Gang eingelegt haben. Der Mähdrescher rollte an, erfaßte mit dem Vorderrad den Mann und überfuhr ihn von den Beinen her.

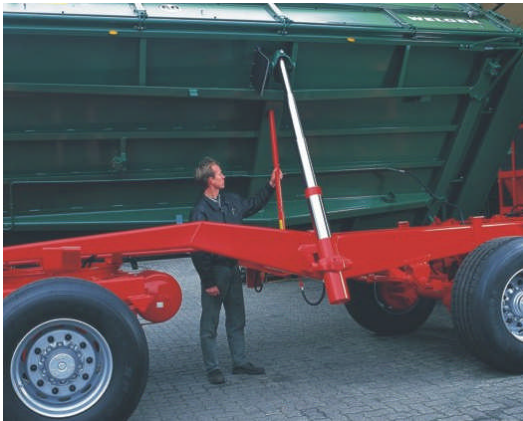
Am Nachmittag des Unfalltages wollte der Landwirt eine Leckage an der Zuleitung zum hinteren Hydraulikzylinder seines Zweiachsanhängers beheben. Dazu wurde der Anhänger über die Schlepperhydraulik in Fahrtrichtung nach rechts angekippt. Die angehobene Ladefläche wurde nicht abgestützt. Um die Reparatur der Hydraulikleitung auszuführen, hatte sich der Landwirt über das in Fahrtrichtung gesehen linke Hinterrad gelehnt. Beim Anziehen einer Überwurfmutter wurde diese so fest angezogen, daß die in die Überwurfmutter führende Metalleitung abbrach. Das aus der Leitung schießende Öl führte zu einem sofortigen Druckverlust in der gesamten Hydraulikanlage des Anhängers. Die Folge war das unvermittelte Absinken der Wagenpritsche. Der Landwirt wurde mit Kopf und Nacken zwischen dem Rahmen der Ladepritsche und dem Anhängerfahrgestell eingequetscht und tödlich verletzt.

Eine fest am Anhänger angebaute Stütze (Foto) oder ein stabiles und gut verkeiltes Kantholz hätten die Fahrzeugpritsche vor dem Absinken schützen können.

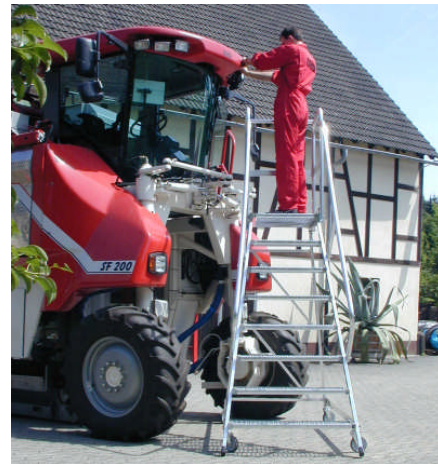
Ein Winzergehilfe arbeitete beim Reinigen des Traubenvollernters allein mit einer ungesicherten Stehleiter. Bei den Arbeiten brach die Leiter. Der Mann stürzte zu Boden und erlitt einen Schädelbasisbruch.

Für derartige Arbeiten ist eine Stehleiter nicht geeignet. Nur eine Arbeitsbühne bietet einen sicheren Stand. Auch Unfälle durch Abrutschen und Umstürzen können durch eine Arbeitsbühne (s. Foto) vermieden werden.

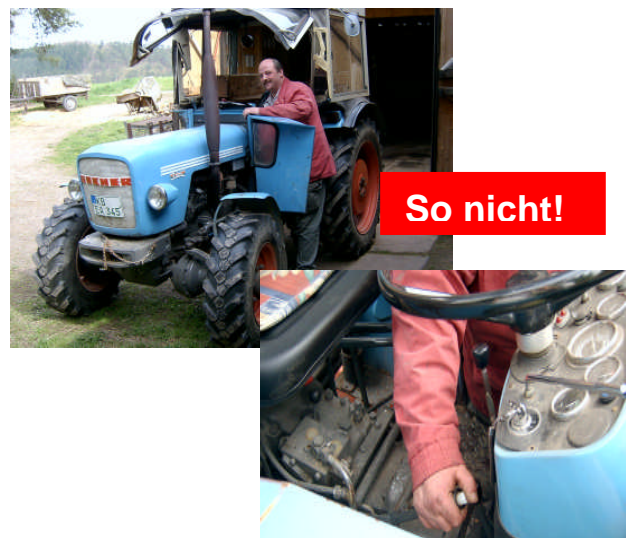
Der Landwirt wollte den in der Feldscheune stehenden Kreiselheuer anhängen. Hierzu fuhr er mit dem Schlepper rückwärts an das Scheunentor heran, zog die Handbremse an, ließ jedoch den Motor weiter laufen. Danach stieg der Mann ab, um den Heuer mit der Hand anzukuppeln. Als ihm dies nicht gelang, ging er zum Schlepper, um die Handbremse zu lösen und den Schlepper zurückrollen zu lassen. Er stand hierbei seitlich neben dem Fahrzeug zwischen Vorder- und Hinterrad. Beim Lösen der Handbremse kam er versehentlich an den Stellhebel des Schaltgetriebes, worauf sich der Schlepper vorwärts in Bewegung setzte und ihn überrollte. Hierbei zog sich der Mann Quetschungen an beiden Beinen zu.

Fahrzeuge dürfen nur von den hierfür vorgesehenen Plätzen in Gang gesetzt und geführt werden.

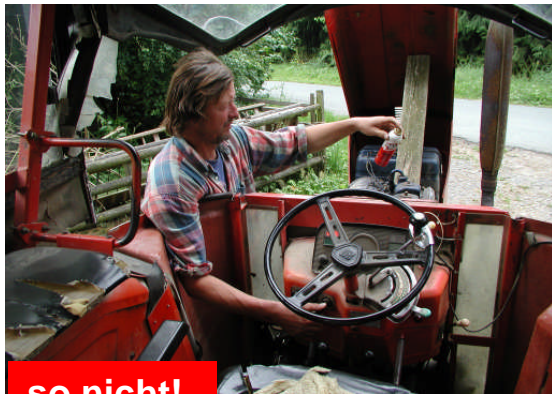
Der ältere Schlepper hatte bei kaltem Wetter Startprobleme. Der Landwirt versuchte, seitlich neben dem Schlepper stehend, während des Sprühens von Starterspray den Motor zu starten.

Der Schlepper sprang sofort an, und da noch ein Gang eingelegt war, setzte er sich unmittelbar nach vorne in Bewegung, erfaßte den Mann und drückte ihn seitlich zu Boden.

so nicht!

Gerade bei älteren Schleppern, die noch keine Anlaßsperre besitzen, kam es in der Vergangenheit zu schweren und tödlichen Unfällen, wenn versucht wurde, vom Boden aus den Motor zu starten. Der einzig sichere und zulässige Platz zum Starten des Schleppers ist der Fahrersitz!

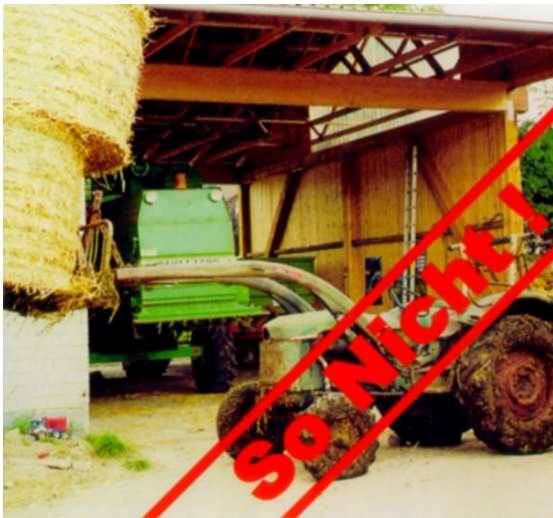
Mit einem Hoflader wollte ein Landwirt Großballen holen. Drei Ballen waren zylindrisch aufeinander gestapelt. Er stach in den zweiten Ballen, hob an und fuhr langsam zurück. Dabei kippte der oberste Ballen und fiel herunter in Richtung Fahrer, streifte den Mann und quetschte ihn auf dem Fahrersitz ein. Schwerste Prellungen mit inneren Verletzungen waren die Folge.

so nicht!

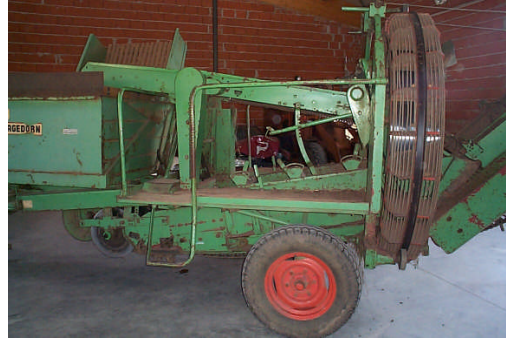
Während der Kartoffelernte auf dem Feld fiel ein 15jähriger Nachbarjunge vom Verlesestand. Er kippte rücklings unter dem Handlauf hindurch vor das Rad des Vollernters, wurde überrollt und erlitt dabei tödliche Verletzungen. Eine Nachrüstung des Geländers mit einer Knieleiste wurde angeordnet.

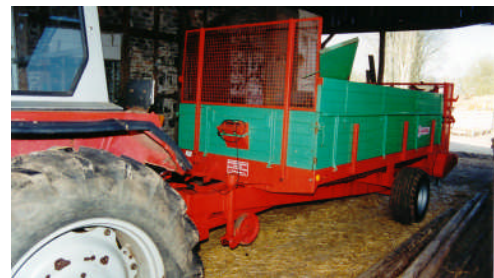
Eine 55jährige Bäuerin war bei Reinigungsarbeiten auf dem laufenden Miststreuer von der Streuwalze erfaßt worden.

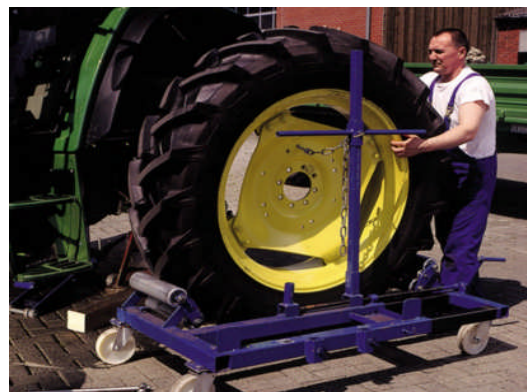
Ein 68jähriger Unternehmer wechselte den platten Reifen an einem in den Nachkriegsjahren gebauten Langholztransporter. Beim Aufpumpen des auf die Felge gezogenen Reifens platzte dieser. Dadurch wurde der Sprengring von der Felge gerissen und dem Landwirt an den Kopf geschleudert. Die Verletzungen waren so schwer, daß der Landwirt verstarb.

Unfallursächlich war offensichtlich, daß aus Sparsamkeit ein vorgeschädigter Altreifen verwendet wurde, der dem Luftdruck nicht mehr standhalten konnte.

Montagevorrichtung zum sicheren Reifenwechsel
