# Unfälle mit Holzspaltern

## Holzspalter ohne Zweihandbedienung dürfen nicht mehr benutzt werden

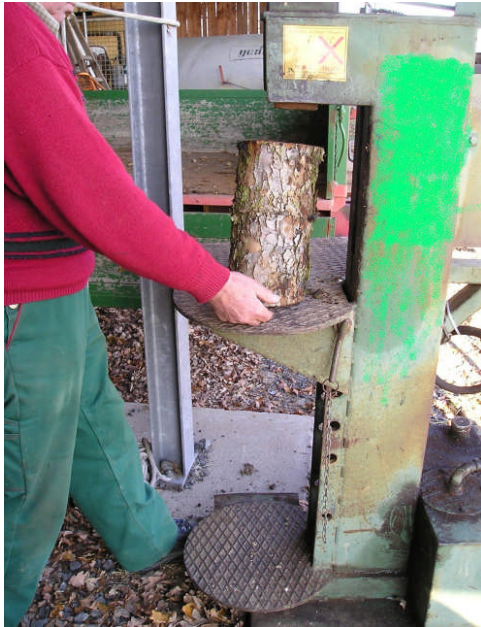
Ein Landwirt spaltete Holz mit seinem Holzspalter, den er in den 80iger Jahren gebraucht gekauft hatte. Bei den Spaltvorgängen vergriff er sich und betätigte den Fußschalter zu früh. Die Finger gerieten zwischen Holzstück und Metallplatte und wurden zerquetscht.

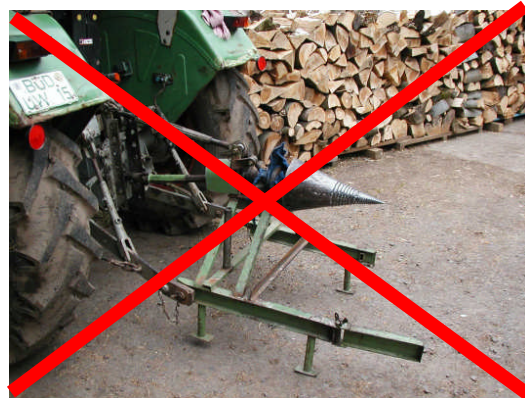
Mit den Schraubenspaltmaschinen (s. Foto) kommt es immer wieder zu Unfällen mit schweren Verletzungen, wenn die Kleidung der Bedienungsperson von dem umlaufenden Keil erfaßt, aufgewickelt und das Unfall-opfer herumgeschleudert wird. Die abgebildete Schraubenspaltmaschine ist so nicht zulässig – dazu passend die „blanke Gelenkwelle“. Wer mit einer derartigen Maschine Holz spaltet, begibt sich in Lebensgefahr. Tödliche Unfälle gab es auch durch abgesplitterte Holzstücke, die aus der Maschine herausgeschleudert wurden und die Bedienungspersonen trafen.

**Diese Schraubenspaltmaschine darf nicht mehr verwendet werden!**

Schraubenspaltmaschinen dürfen nur eingesetzt werden, wenn sie der europäischen Norm EN 609-2 entsprechen. Neben einer Zuführeinrichtung und einer Abschaltkupplung muß der rotierende Keil vollständig abgedeckt sein. Derzeit werden keine GS-geprüften vorschriftsmäßigen Schraubenspaltmaschinen im Handel angeboten.

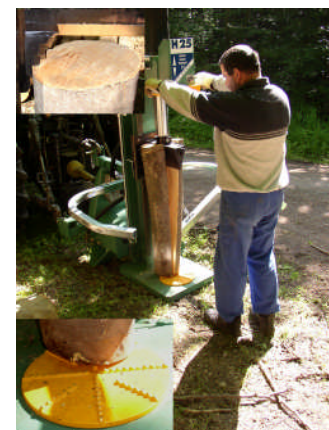
## Hydraulikspalter mit Fixierungspunkten am Spalttisch und am oberen Anlagepunkt des Holzes

Durch eine geneigte und drehbar gelagerte Holzauflage, die zudem mit scharfkantigen Profilen ausgestattet ist, können auch nicht rechtwinklig abgeschnittene Holzstücke rutschsicher und gerade aufgestellt werden. Ein Zackenprofil am oberen Holzanlagepunkt bietet

die Möglichkeit, das Holz vor dem Spaltvorgang in der gewünschten Stellung zu fixieren.
